1. AUTO DE INFRAÇÃO: Nº 043394/2019

1. AUTO DE FISCALIZAÇÃO: Nº **36323**

O presente Auto de Fiscalização tem como objetivo relatar as constatações realizadas em decorrência da vistoria técnica realizada em 12/02/2019 no âmbito da análise técnica do Processo Administrativo de DAIA nº 05020000163/18, em nome da Sra. Silvana Silvia Fialho Dalpra, proprietária do imóvel denominado Sítio Boa Vista, Município de Rio Novo/MG, junto ao Instituto Estadual de Florestas, por meio do Núcleo de Apoio Regional – NAR de Juiz de Fora, requerendo autorização para “intervenção sem supressão de cobertura vegetal nativa em Área de Preservação Permanente – APP”, com uso pretendido do solo para reconstrução de um pequeno Barramento de Curso D’água, que ocorreu o rompimento do mesmo, devido a uma chuva intensa ou tromba d’água na região, atividade de infraestrutura referente à obra de recuperação do Barramento de curso d’água.

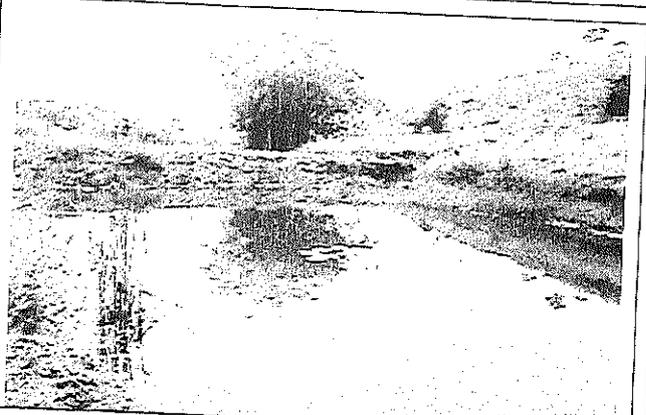
Imagem 4: Vista parcial do Barramento e da lâmina d'água, visualizando que foi realizado o desassoreamento.

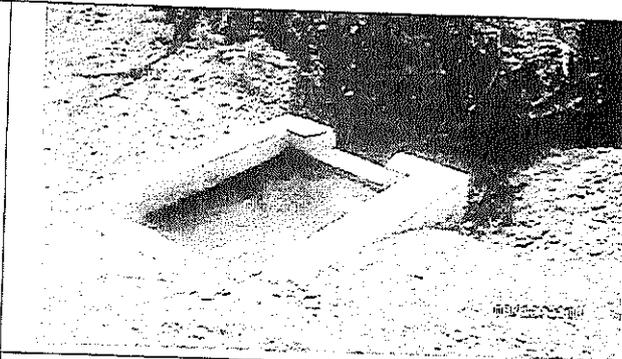
Imagem 18: Construção de saída de água a jusante, tanto o ladrão quanto a derivação foram construídas caixas de concreto (alvenaria).
