GOVERNO DO ESTADO DE MINAS GERAIS  
SISTEMA ESTADUAL DE MEIO AMBIENTE  
E RECURSOS HIDRICOS SISEMA  
Conselho Estadual de Política Ambiental COPAM  
Conselho Estadual de Recursos Hídricos CERH

- Processo: **02030000523/18**
- Data da formalização: **03/08/2018**
- Data da emissão do parecer técnico: **26/03/2019**
- Vistoria: **20/03/2019**
- Acompanhantes da vistoria: Andréa Brandão Andrade – Analista Ambiental, Daniel Júnio de Miranda – Analista Ambiental do NAR Curvelo, Tarcísio Fernando Félix D’Assenção – Diretor do Grupo Félix de Mineração e Breno de Souza de Jesus – Consultor do Empreendedor.

É objeto desse parecer analisar a solicitação de **supressão da cobertura vegetal nativa com destoca em 5,97 hectares para fins de mineração**. Trata-se de requerimento feito em nome da empresa **Granfélix Mineração Indústria e Comércio LTDA (CNPJ: 26.344.002/0005-15)**.

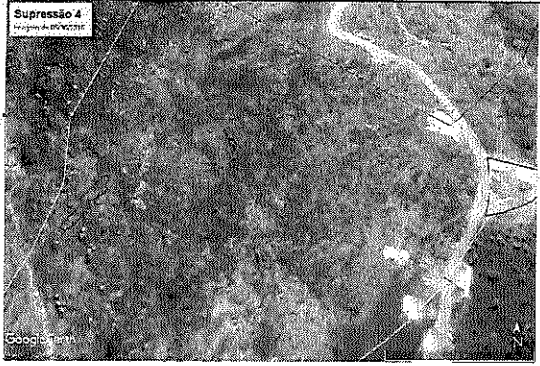
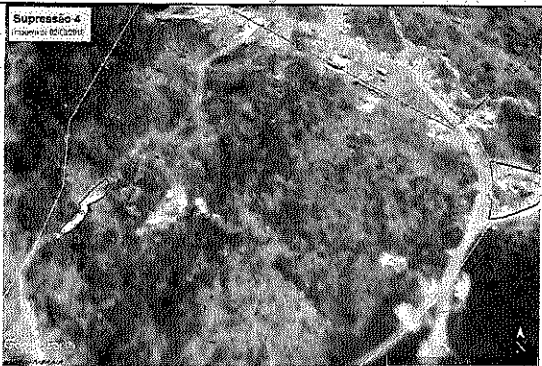
<p>Supressão 4 Imagem de 05/06/2016</p> <p>Imagem do Google Earth em 05/06/2016.</p>

<p>Supressão 4 Imagem de 02/05/2018</p> <p>Imagem do Google Earth em 02/05/2018.</p>
<b>Descrição</b>	Polígono de 227 m <sup>2</sup> de vegetação característica de campo rupestre suprimido em área comum.
<b>Localização</b>	UTM 23K X: 618.426/ Y:7.962.607

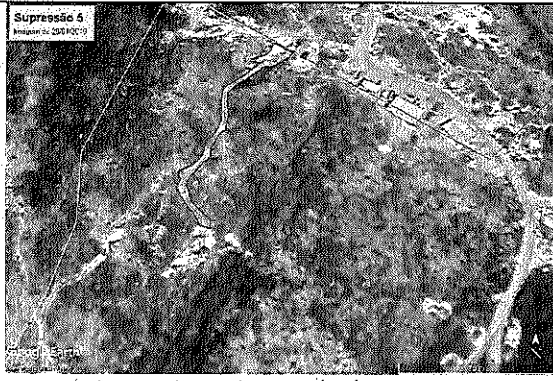
<b>INTERVENÇÃO 5</b>	
  <p>Supressão 5 Imagem de 05/06/2016</p> <p>Imagem do Google Earth em 05/06/2016.</p>

<p>Supressão 5 Imagem de 29/01/2019</p> <p>Imagem do Google Earth em 29/01/2019.</p>
<b>Descrição</b>	Polígono de 845 m <sup>2</sup> de vegetação característica de campo rupestre suprimido, sendo 68 m <sup>2</sup> inseridos dentro da APP do curso d'água.
<b>Localização</b>	UTM 23K X: 618.486/ Y:7.962.689 – área comum UTM 23K X: 618.479/ Y:7.962.627 – área de preservação permanente.

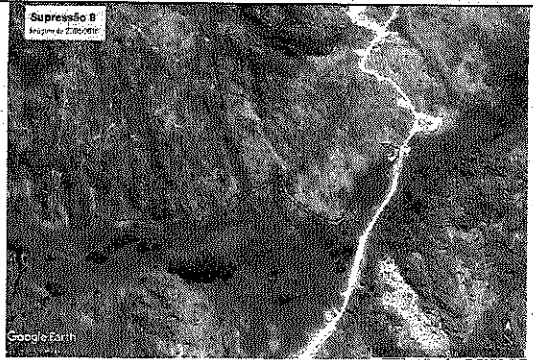
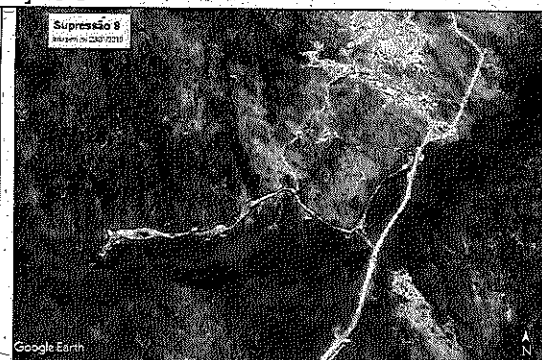
<b>INTERVENÇÃO 8</b>

Imagem do Google Earth em 05/06/2016.

Imagem do Google Earth em 29/01/2019.
<b>Descrição</b>	Polígono de 0,56 hectares de vegetação característica de campo rupestre suprimidos inseridos dentro da APP do curso d'água. Cabe ressaltar que parte da área de supressão encontra-se fora do polígono da intervenção requerida, mas dentro do imóvel.
<b>Localização</b>	UTM 23K X: 618.361/ Y:7.962.485 – área de preservação permanente.

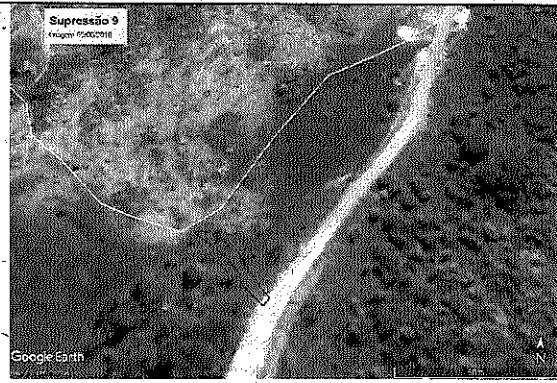
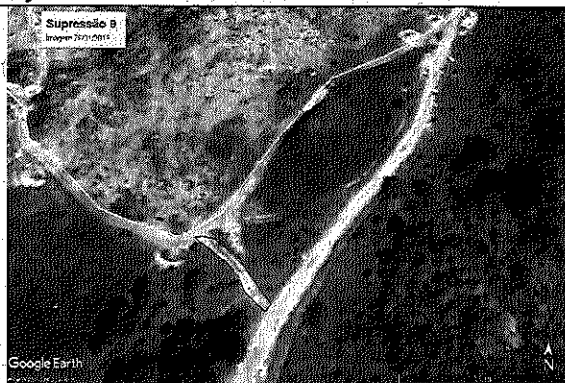
<b>INTERVENÇÃO 9</b>

Imagem do Google Earth em 05/06/2016.

Imagem do Google Earth em 29/01/2019.
<b>Descrição</b>	Polígono de 144 m <sup>2</sup> de vegetação característica de campo rupestre suprimido inseridos dentro da APP de curso d'água.
<b>Localização</b>	UTM 23K X: 618.526/ Y:7.962.427 – área de preservação permanente.

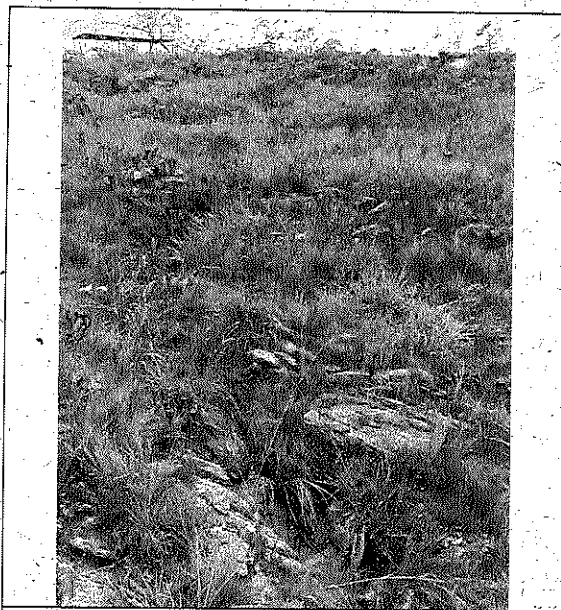
Curso d'agua dentro da área requerida.

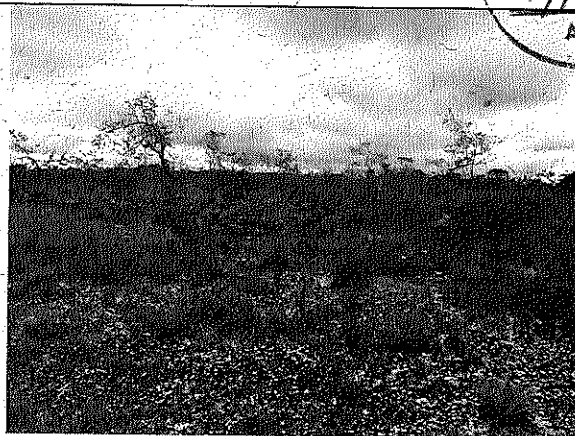
Vista da cobertura vegetal de parte da área requerida.

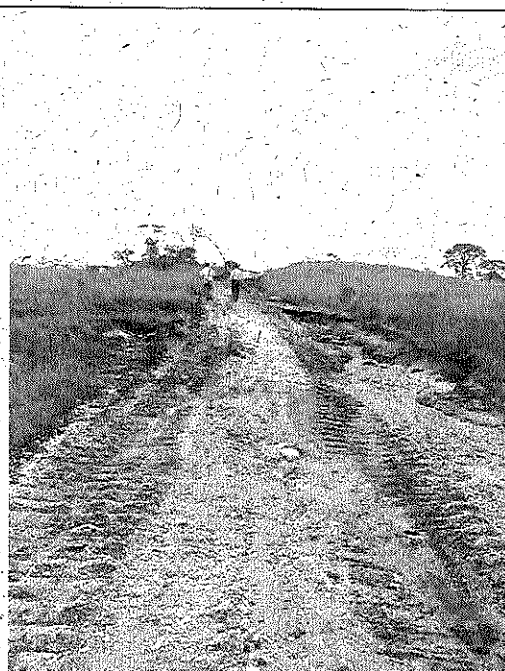
Uma das estradas abertas dentro da área requerida sem documento autorizativo.
