RELATÓRIO TÉCNICO 031/2017

Ref.: Trabalhos de Georreferenciamento em apoio a GCIAP no Monumento Natural da Serra da Moeda para reconhecimento de limites e apuração de interferência de cava da Gerdau na Unidade de Conservação.

OCUPAÇÃO DE MINERAÇÃO NO MN SERRA DA MOEDA

Caracterização da área afetada pelo empreendimento da Gerdau S.A. no MONAE Serra da Moeda

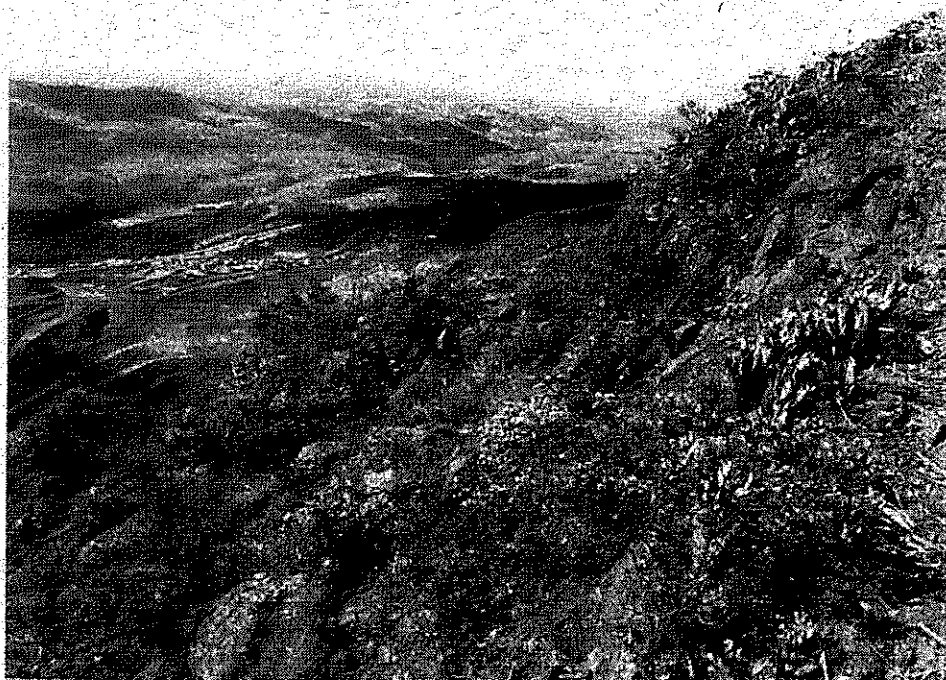
Parte das áreas contíguas à cava do empreendimento em questão está caracterizada por evidente aspecto rupestre, com exposição do substrato de canga (figuras 1 e 2). Nestas áreas, é frequente a ocorrência de Velloziaceae e Orchidaceae (figuras 3 e 4), enquanto outras tem um aspecto mais gramíneo com ocorrência de Velloziaceae (figura 5).

Figura 1: Aspecto geral da área contígua à cava do empreendimento, caracterizado como campo rupestre sobre canga.

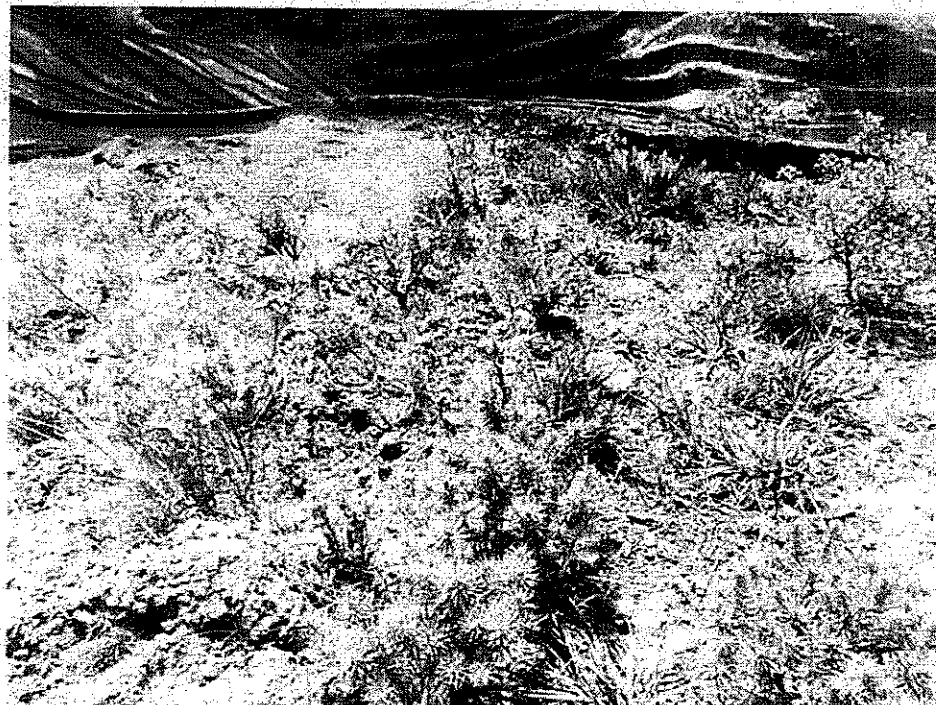
Figura 2: Campo rupestre sobre canga em área contígua ao empreendimento, destaque para a ocorrência de Velloziaceae em floração.

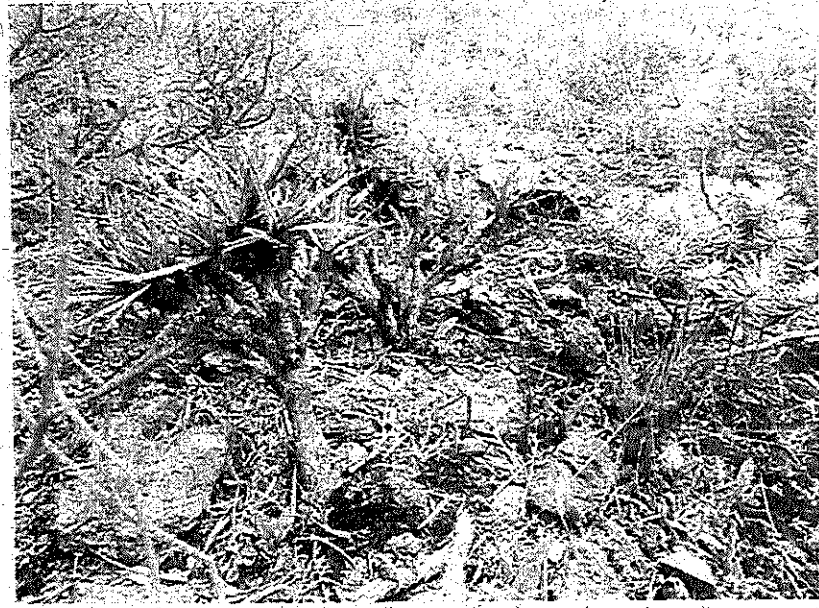
Figura 3: Ocorrência de Velloziaceae na área contígua à cava do empreendimento.

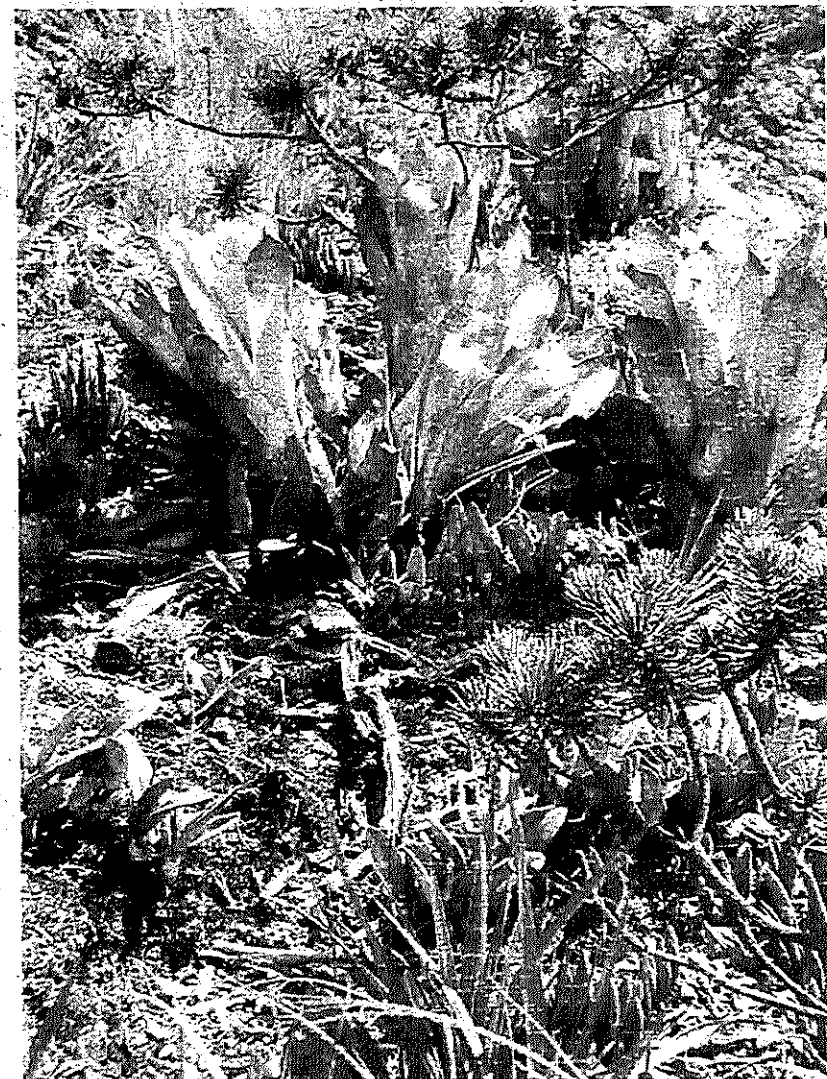
Figura 4: Ocorrência de Orchidaceae na área contígua à cava empreendimento .

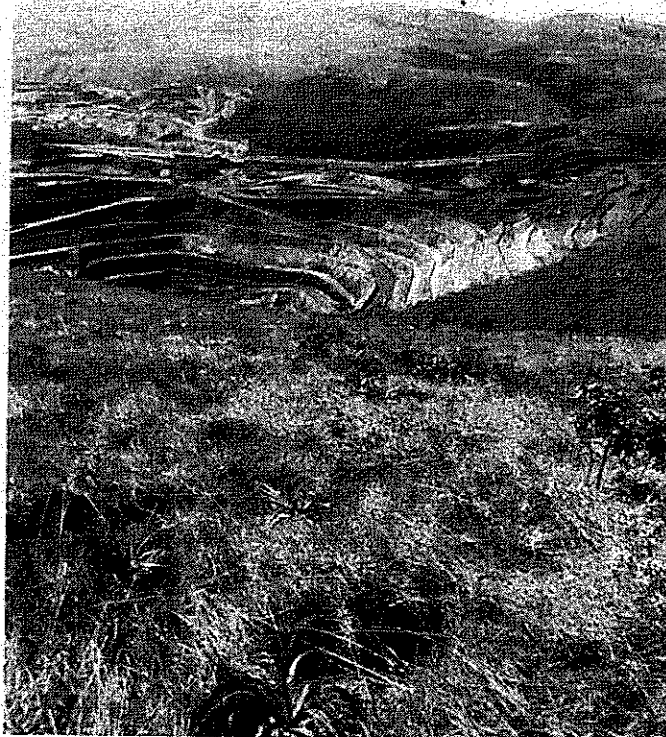
Figura 5: Campo graminoso com ocorrência de Velloziaceae no entorno do empreendimento.

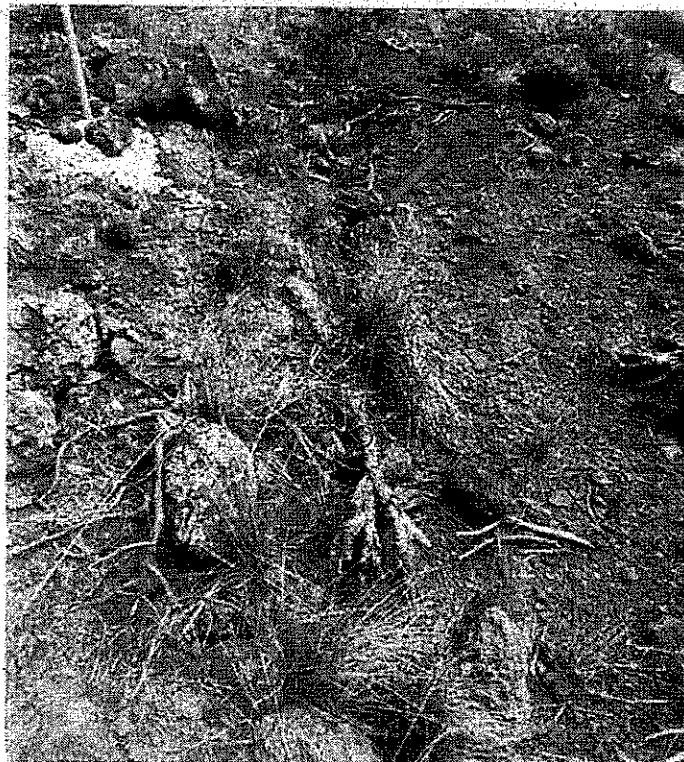
Acrescenta-se que nas áreas vistoriadas foram observados impactos diretos da atividade minerária, tais como a deposição de particulados, o pisoteamento de vegetação e fraturas na estrutura da canga (Figura 6), além da supressão de vegetação nas áreas afetadas conforme Relatório Técnico GEREF nº 031/2017.

Figura 6: Fratura em canga em área contígua ao empreendimento e evidências de pisoteamento de vegetação.
