**Laudo de Fiscalização**

**Escritório Regional:** Januária- AMSF  
**Envolvido:** Geraldo Moreira da Silva      **CPF:** 359.711.776-72  
**Município:** Brasília de Minas – MG      **CEP:** 39330-000  
**Endereço:** R. Adéldato Cunha 136. Botelho      **CEP:** 39330-000  
**Datum:** SAD 69      **Fuso:** 23 K  
**Coordenadas da Sede UTM:** X= 561.505      Y= 8.207.188

Diante deste contexto após denúncia anônima realizou-se fiscalização no loteamento (Vale Verde II) que foi aberto na Rua Icarai, bairro Vale das Palmeiras, limitando com o córrego Barreirinho, na cidade de Brasília de Minas, perante este contexto extrai-se as seguintes informações, confirmadas durante a fiscalização:

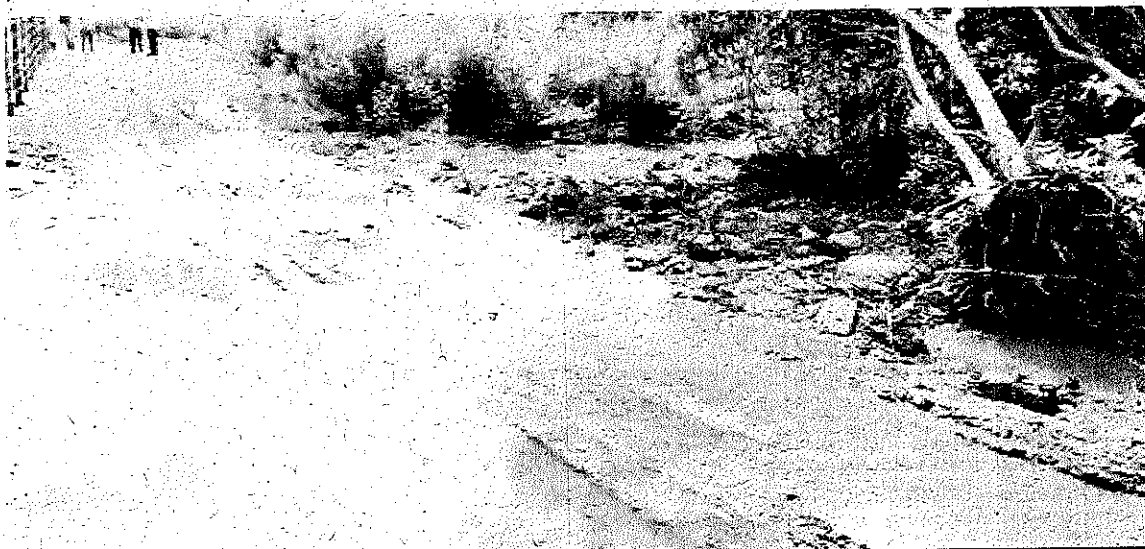
Figura 1: acima a ilustração do avanço e ocupação, aterramento em direção ao córrego e área alagadas, há afloramento de água indicativo de nascente e (brejo).

Realizar o cercamento das áreas úmidas "brejos" associada à distância mínima de 30 metros do córrego, para diminuição de pisoteio de gados, e proibição de construções e despejo de entulhos. Retirada e impedimento de construções, pois a área é ocupada

pelo córrego barreirinho, em caso de realização de construções poderá ocorrer alagamento e causar vitima a futuras moradias que possa ser construída no local, recomenda-se a retirada da cerca e do arame e recuperação da área de intervenção. Realizar no local afetado o (PTRF) projeto técnico de recuperação florestal com plantio de espécies típicas da área (mulungu, ingazeiro, goiabeiras e outras) apresentá-lo ao IEF (Instituto Estadual de Florestas) no endereço Travessa São Vicente numero 86, céntró Januaria MG CEP 39480-000, ao setor de fomento florestal.

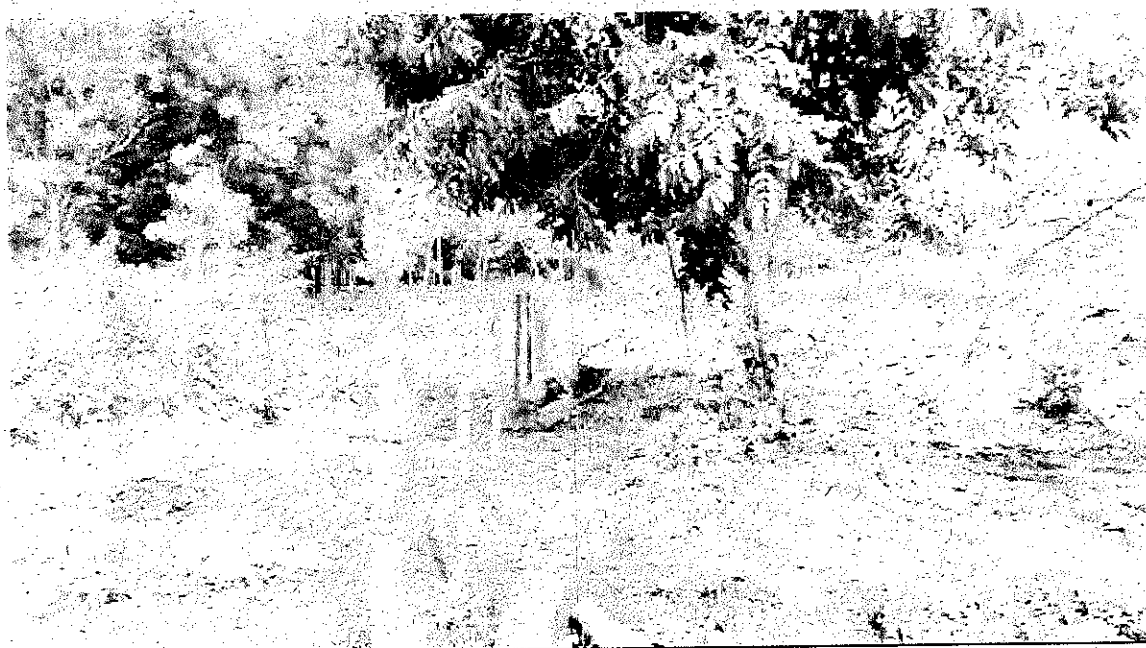
- a) Na APP (área de preservação permanente) área alagada, constatou-se a invasão e construção de cerca com arame e mourões de eucalipto para futura moradia referenciado pela coordenadas (23 K, 561531; 8207185) com supressão da vegetação (mulungu, ingazeiro e outras), ou seja, uma fração de hectares de 0,0250 hectares conforme registros de fotos do anexo fotográfico.

O tamanho da área degradada é de 0,0250 hectares ou 250,0 metros quadrados;

Figura 2: area de 276 metros quadrados em área de preservação permanente cercamento com arame e mourões de eucalipto

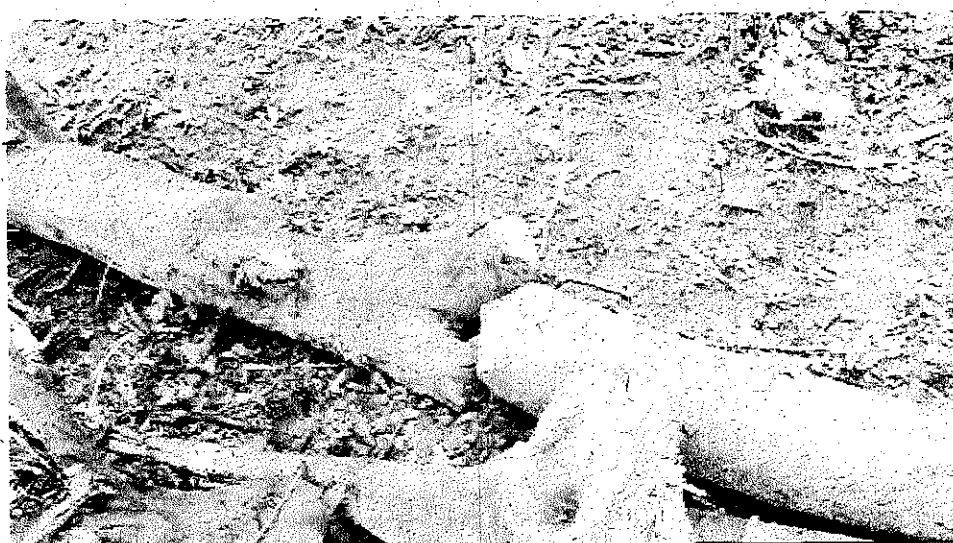
- b) Ocorreram na área a retirada da espécie mulungu, ingazeiro e outras;
- c) A área de intervenção constatada é de preservação permanente por ser margem do córrego barreirinho associada à área alagada (áreas úmidas, brejos);
- d) Foi construído uma estrada, com 60 metros de comprimento, sobre o leito do córrego barreirinho, formando um barramento, sem manilhamento ou autorização do órgão ambiental competente.

Figura 3: As fotos ilustram a intervenção em APP com corte de arvores

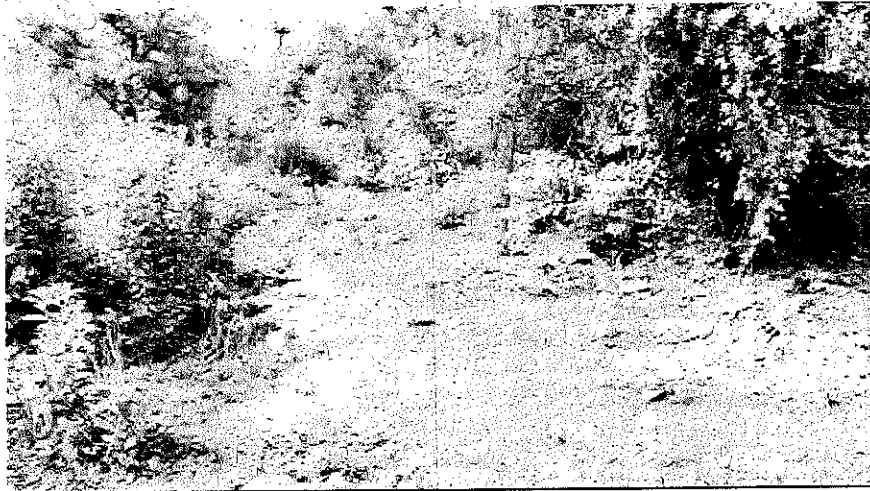
Na área fiscalizada constatou-se que há invasão da area de preservação permanente (APP) com intervenções (cercamento com arame e mourões de eucalipto) e aterro com entulhos de construção civil. Será lavrado o auto de infração como medida administrativa por intervenção sem autorização ambiental do órgão competente em áreas do córrego barreirinho, consideradas de preservação permanente.

FIGURA 4: Aterro da área alagada e curso natural do córrego barreirinho com material de construção civil

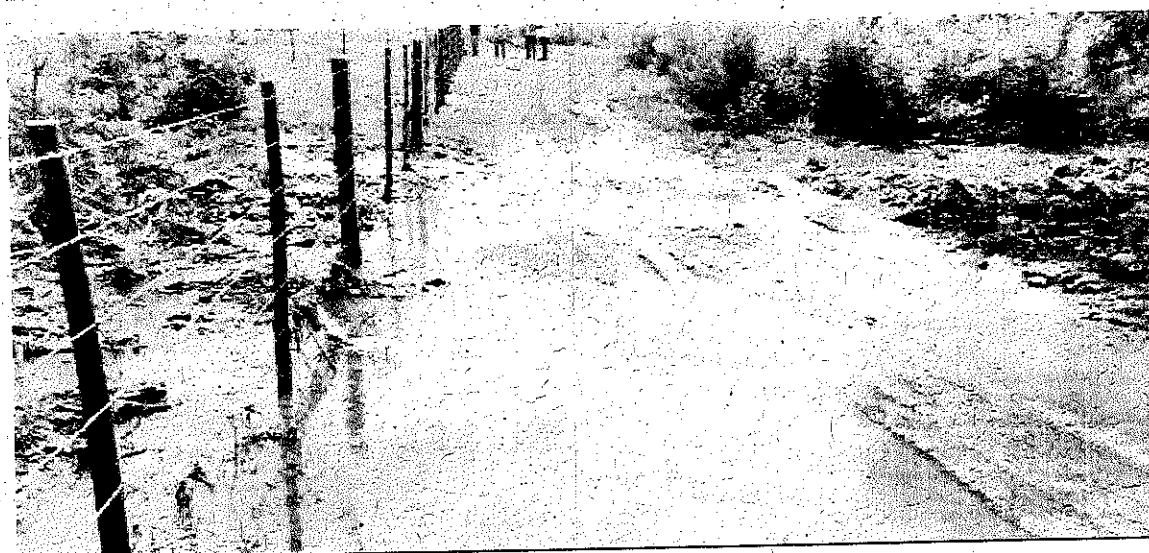
Figura 5: barramento e aterro em área de APP do córrego barreirinho

7. Demais penalidades/Recomendações/Observações: Dispensação das obras e demolição da estrutura que promoveu a intervenção. Para cálculo do porte do empreendimento foi aplicada a DM 07/02 CERH.
